Gyenesdiás Nagyközség Önkormányzata  
8315 Gyenesdiás, Kossuth Lajos u. 97.

## Gyenesdiás – Oppel stny 1. hsz előtti magas kőris (Fraxinus excelsior) teljeskörű vizsgálata és javaslattétele

ERDŐ - ÉRTŐ BT.

## 1.) Melléklet – Teljeskörű favizsgálat jegyzőkönyvei

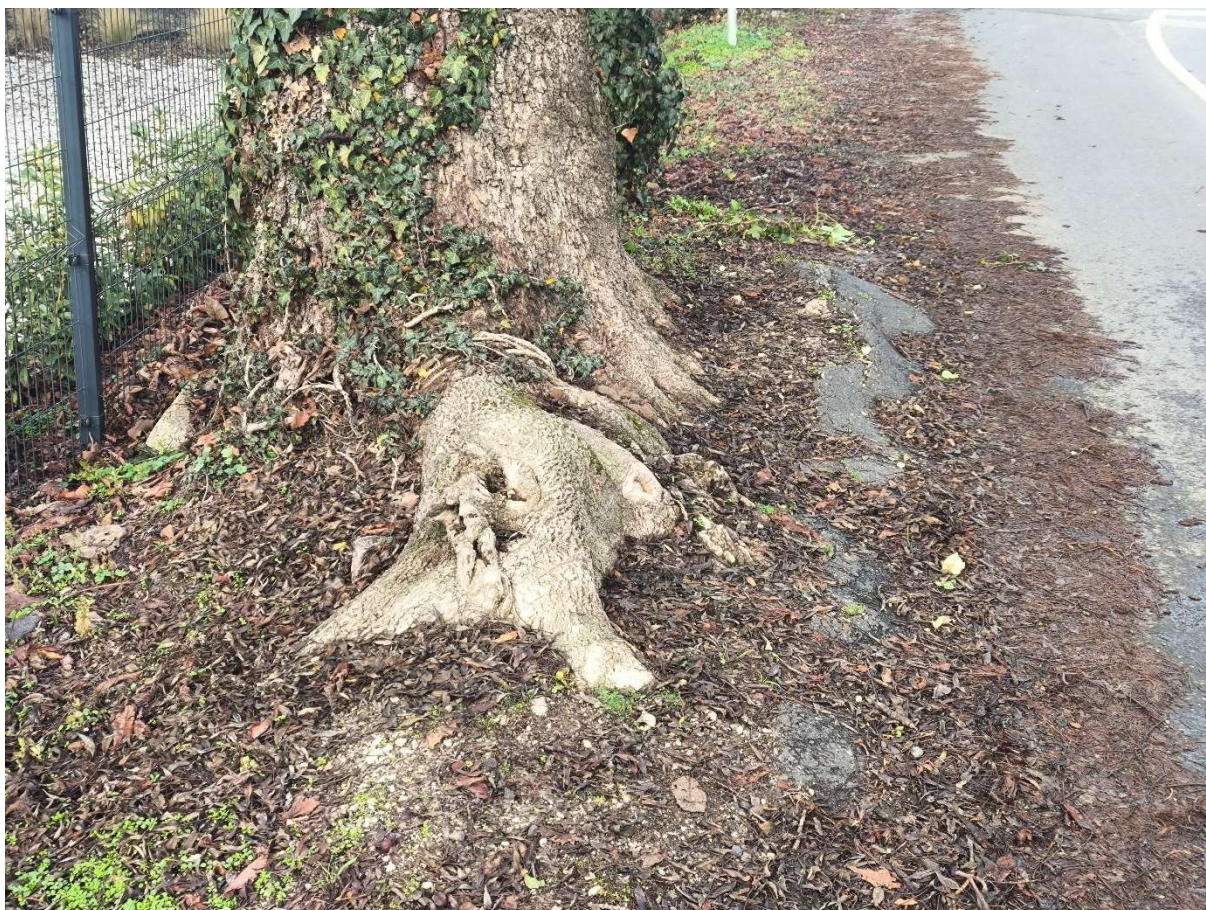
A gyökér részben a közvetlenül mellette futó aszfaltozott sétány, részben az utca másik oldalán lévő kert talafelszínének síkolása okán számos sérüléssel, talajfölé kerüléssel érintett. Mind tápanyagfelvételei, mind statikai helyzete kritikus.

Feltorlódott gyökér, ami korhadása okán rejtett úthibát generálva kátyúsodást okoz

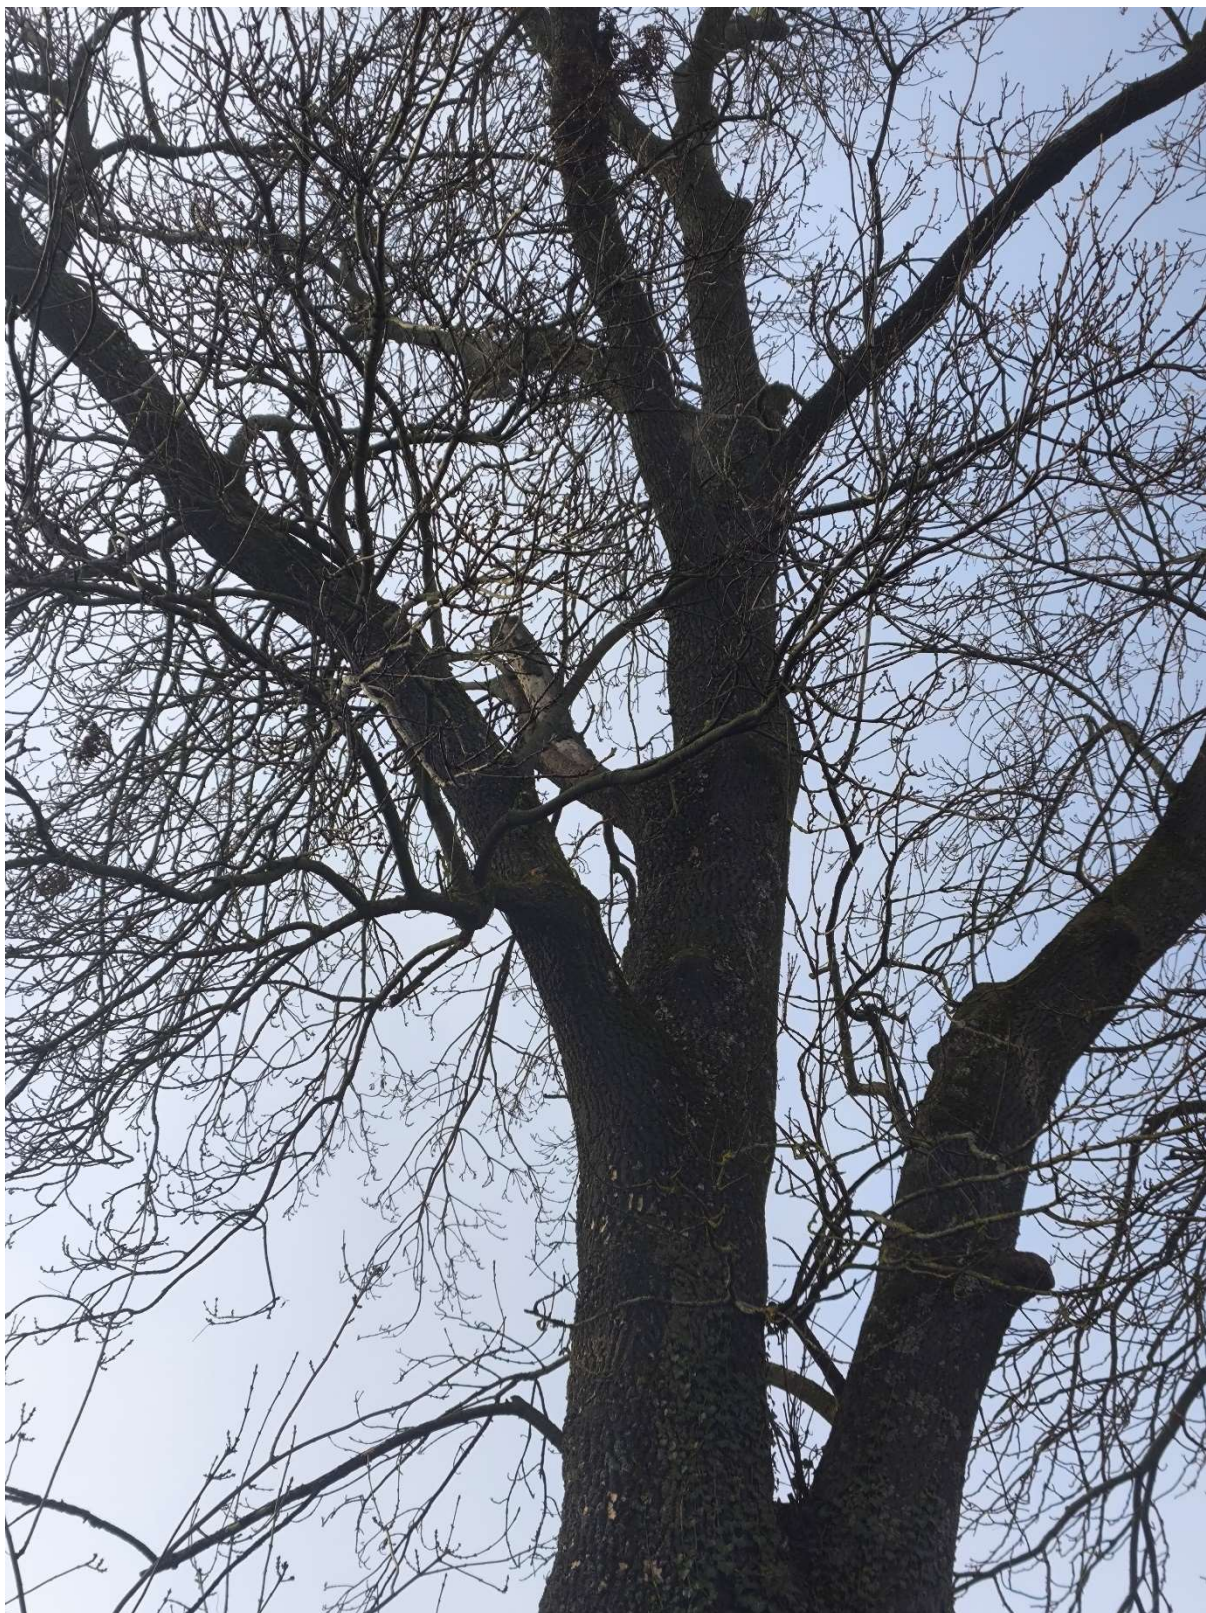
száradó koronarészek és rendellenes ágak
